UHFB-Overlay auf Fuß- und Radwegbrücke Karl-Heine-Bogen in Leipzig

Stichworte UHFB; Overlay; Brückensanierung; Brückenabdichtung

UHPFRC overlay on foot and bicycle path bridge Karl Heine Arch in Leipzig, Germany

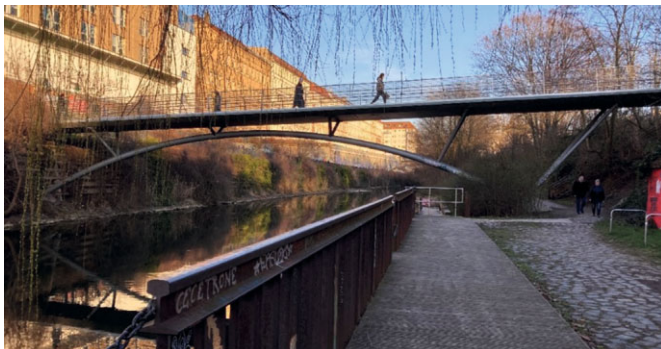
Bild 1 Ansicht der Brücke Karl-Heine-Bogen
View of the bridge Karl-Heine-Arch

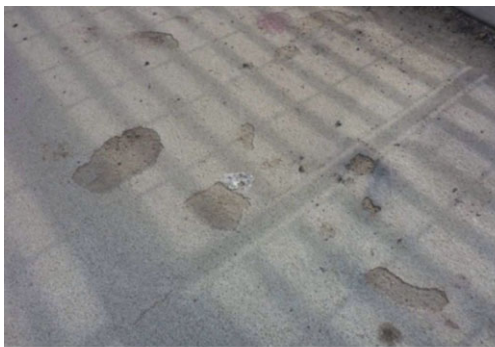
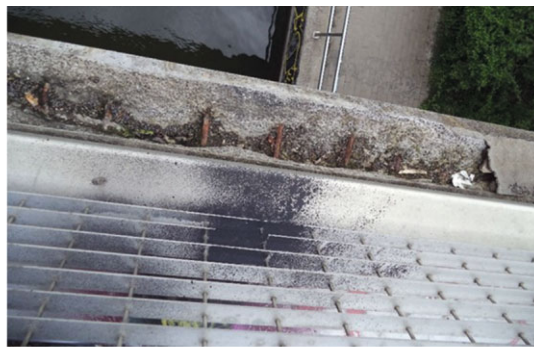
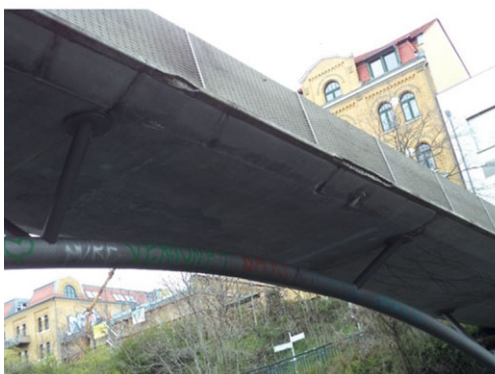
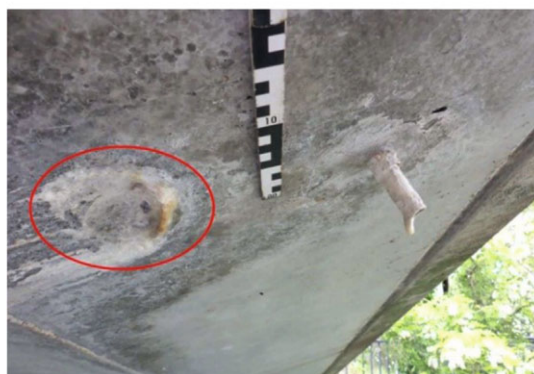
Nach mehr als zwanzigjähriger Nutzung weist der RHD-Belag des Brückendecks altersbedingte Schäden wie Risse, Hohlstellen sowie Ablösungen und Abplatzungen auf. Darüber hinaus weisen die Gesimskanten in einigen Bereichen der Halbfertigteile an den Oberseiten und den Seitenflächen Längsrisse, Hohlstellen und kleinere Abplatzungen auf, deren Ursache in den Mängeln bei der Herstellung liegen. Die PCC-Vermörtelung in den Fugen zwischen den Halbfertigteilen ist in den Gesimsbereichen schadhaft und herausgebrochen, sodass diese Fugenbereiche undicht sind. Für die damalige Brückenbeleuchtung wurden Vertiefungen im Randbereich des Brückendecks angeordnet, in denen es wegen Undichtigkeiten der Beleuchtungskonstruktion zu Ansammlungen von Feuchtig-

keit und Wasser kam. Bild 3 zeigt den Zustand des Randbereichs des Brückendecks mit vorhandenen Abplatzungen vor der Instandsetzung.

Bild 3 Zustand des Brückendecks vor der Instandsetzung
Condition of the bridge deck bevor repair

Zur Verbesserung der Verkehrssicherheit und Sicherstellung der Dauerhaftigkeit wurden deshalb aufbauend auf einer objektbezogenen Schadensanalyse im Jahre 2022 verschiedene Sanierungsmöglichkeiten erarbeitet. Eine konventionelle Sanierung durch Erneuerung des RHD-Belags und der Abdichtung der Beleuchtungskonstruktion sowie Reprofilierung der schadhafte Gesimskanten und Ausbesserung der Fugenbereiche mit PCC-Mörtel würde entsprechend den Erfahrungen nach einer Nutzungszeit von ca. 20 Jahren wiederholt werden müssen. Eine Instandsetzung mit UHFB verspricht eine Lebensdauer von mehr als 100 Jahren ohne nennenswerte Unterhaltungsmaßnahmen. Aus diesem Grund wurde entschieden, die Reprofilierung der Gesimskanten und die Fugenabdichtung mit einer 3 cm dünnen Schicht aus

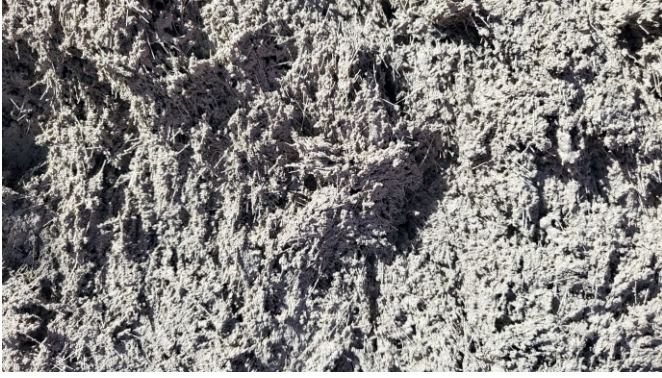
Bild 7 Ultrahochfester Faserbeton UHPFB mit Polymerfasern
UHPFRC with polymer fibers

Aufgrund der intensiven Erfahrung der Dyckerhoff GmbH mit ultrahochfestem Beton konnte im vorliegenden Falle innerhalb einer Woche ein Termin für eine Erstprüfung gefunden werden. An diesem Tag wurde im Wilhelm-Dyckerhoff-Institut in Wiesbaden die endgültige Rezeptur mit den bis dahin nicht erprobten Fasern unter Berücksichtigung der Gefälleignung festgelegt und das Zielausbreitmaß bestimmt (Bild 7).

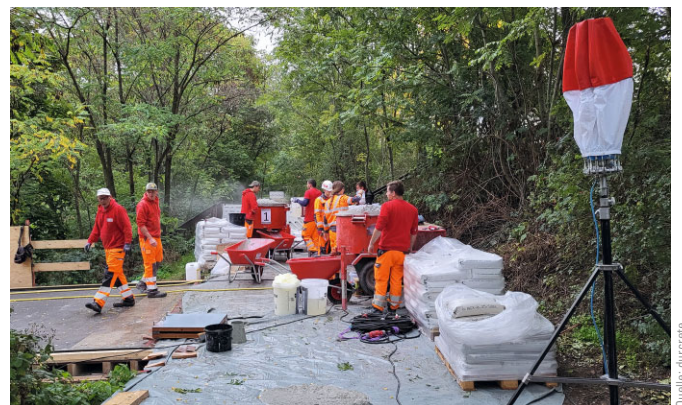
Bild 8 Zwangsmischer und Ausgangsstoffe für die Herstellung von UHPFB
Compulsory mixers and raw materials to produce the UHPFRC

Zusätzlich zur üblichen Baustellenausstattung wurde eine Waage mit einem Messbereich von 50 kg und einer Genauigkeit von 20 g vom Betonlabor ausgeliehen. Aus Genauigkeitsgründen erfolgten alle Dosierungen über Gewicht, es wurden keine volumetrischen Dosierungen durchgeführt. Auch die Sackgewichte von Zement und Quarzfeinsand wurden stichprobenartig untersucht, ohne dabei maßgebende Schwankungen festzustellen.

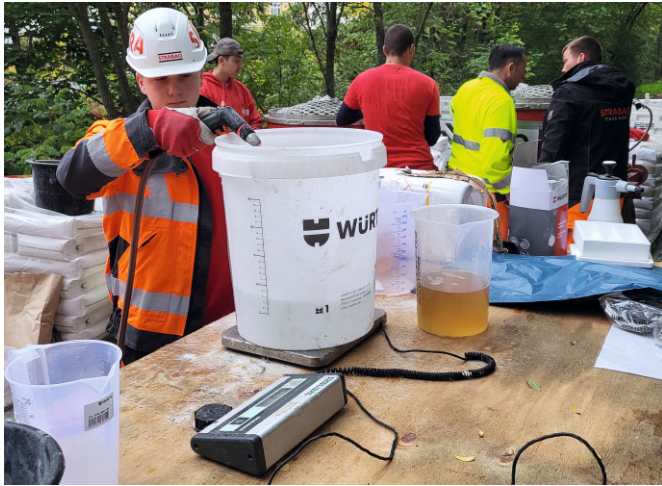
Bild 9 Verwiegen von Wasser und Fließmittel
Weighing water and superplasticizer

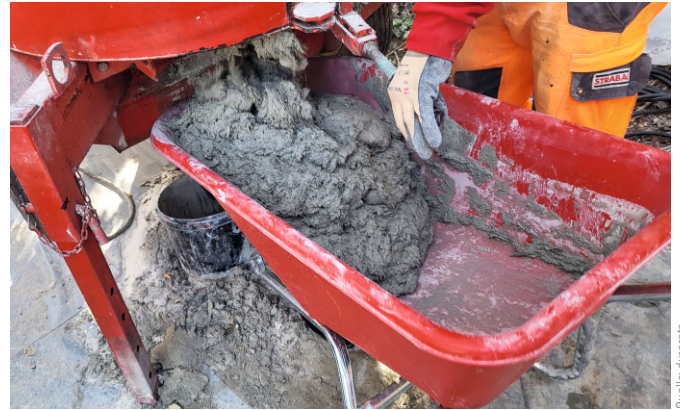
Zu Beginn wurde die Konsistenz mittels Ausbreittisch für jede Mischung aus jedem Mischer geprüft. Mit wachsender Erfahrung konnte die Konsistenz visuell von den Mitarbeitern, sowohl durch das Verhalten im Mischer als auch beim Einfüllen in die Schubkarre (Bild 10), beurteilt werden, sodass die Prüfung der Konsistenz anschließend nur je zwei Stunden durchgeführt wurde. Der UHFB wurde steif angemischt und eingebaut, vor und nach der Rüttelbohle (Bild 11) mit Wasser besprüht, um eine geschlossene Oberfläche herzustellen. Es hat sich gezeigt, dass der kontinuierliche Einbau wesentlich zum Erreichen der geforderten Ebenheit ist. Das Wiederanfahren der Rüttelbohle bewirkt eine erneute Verdichtung des Frischbetons, sodass dieser seitlich unter der Bohle herausgedrängt wird und sich dadurch eine Welle vor und hinter der Bohle bildet. Die Welle vor der Bohle wird durch deren nachfolgende Überfahrt geglättet. Dagegen lässt sich die Welle hinter der Bohle durch nachfolgendes Glätten und Verreiben nicht mehr vollständig korrigieren. Wegen der anfänglichen Streuung der Konsistenz konnte zum Beginn kein kontinuierlicher Einbau erreicht werden.

Bild 10 Entleerung des Mischer in die Schubkarre
Deloading of the mixer into the wheelbarrow

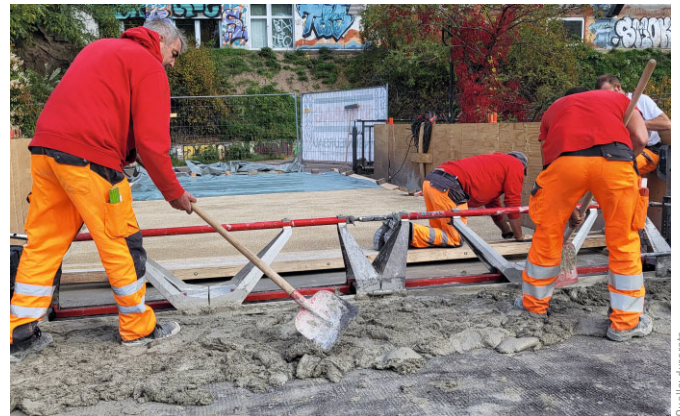
Bild 11 Einbau vor der Rüttelbohle
UHFB before the vibrating beam

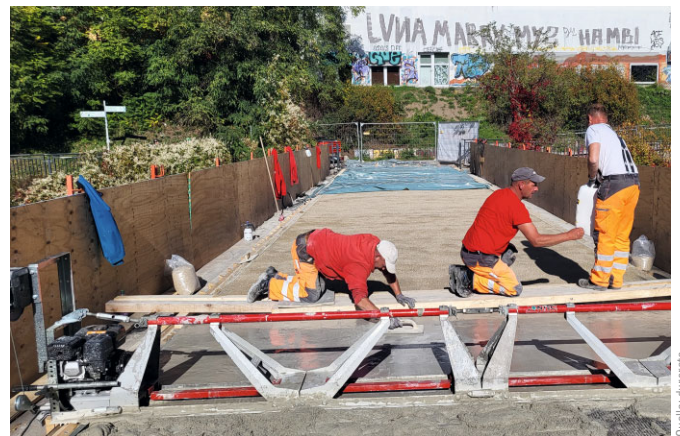
Unmittelbar nach der Rüttelbohle wurde die Oberfläche mit der Hand abgerieben und geglättet (Bild 12). Anschließend wurde die Oberfläche nochmals mit Wasser besprüht und der Grobsand eingestreut. Nach ca. 0,50 Stunden erfolgte das Abdecken der fertigen Oberflächen mit Folien. Dies war durch die „Zwischenlage“ aus scharfkantigem Einstreusand problemlos möglich. Die verwendeten Fließmittel wirken nämlich stark verzö-

Bild 12 Nachbehandlung
Curing and finishing

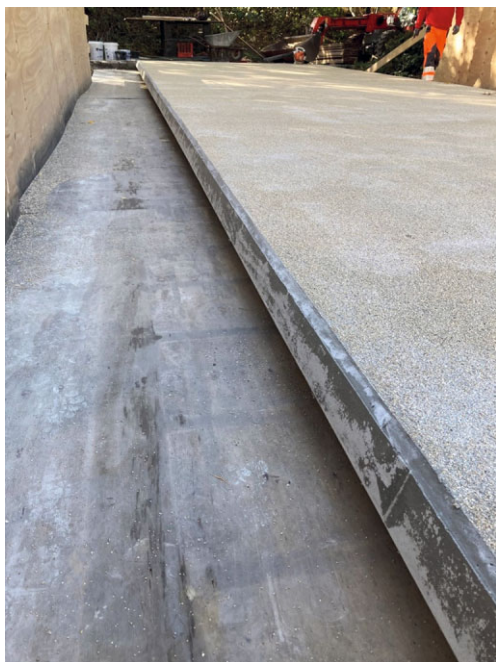
gernd, sodass es bei kühlen Temperaturen mehrere Stunden braucht, bis das Material ansteift, und noch länger, bis es eine nennenswerte Festigkeit entwickelt. Aus diesem Grunde wurde auch ein Wachdienst geordert, damit nachts niemand über den frischen Beton läuft und die neue Oberfläche zerstört. Nach vier Tagen Nachbehandlungszeit konnten die Arbeiten an dem Brückenbauwerk fortgesetzt werden. Sichtbare Risse wurden im weiteren Fortgang der Arbeiten nicht festgestellt. Die Oberfläche einschließlich des Gesimsbereichs zeigt eine zufriedenstellende Qualität (Bild 13).

Bild 13 Fertige Brückenoberfläche
Finished bridge deck

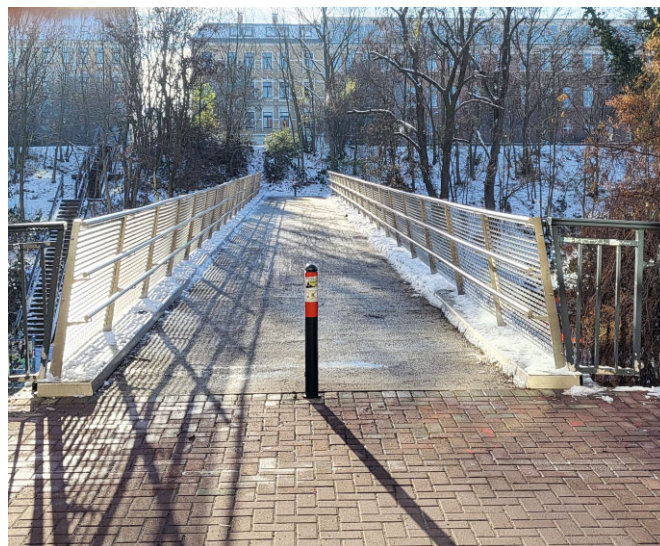
Bild 14 Fertige Brücke Karl-Heine Bogen
Finished bridge Karl Heine Arch

wöhnliche Bewehrung verzichtet werden. Wegen der höheren Effektivität zur Begrenzung der Rissbreite sind vorzugsweise Mikrostahtfasern zu verwenden. Die Ergebnisse dieses Pilotprojekts zeigen, dass eine Verwendung von Kunststofffasern für die Erzeugung von Mehrfachrisen ebenso möglich ist. Die erfolgreiche Anwendung (Bild 14) ist eine weitere Bestätigung dafür, dass viele Anwendungen zur Instandsetzung und Verstärkung von bestehenden Bauwerken mit UHFB möglich sind. Im Rahmen der Forschungsarbeiten [4] wurden auch Probenanwendungen zur Sanierung von Flachdachabdichtungen und als fugenloser UHFB-Belag zur Abdichtung und Tragwerksverstärkung von Elementdecken erfolgreich erprobt. Man nutzt hier die einfache, witterungs- und fehlerunempfindliche Ausführung, die auch in einem Arbeitsgang größere Fehlstellen gut ausfüllt und überbrückt. Durch das rein mineralische Material ist eine gute Dauerhaftigkeit gewährleistet.
